# La rose de la cathédrale de Soissons reconstituée

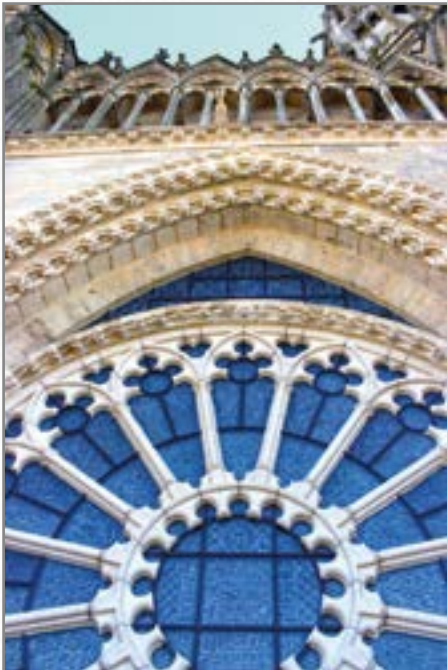
Le travail des tailleurs de pierre sur et autour de la rose, avec l'ajout d'une nouvelle gargouille.
