# La rose de la cathédrale de Soissons reconstituée

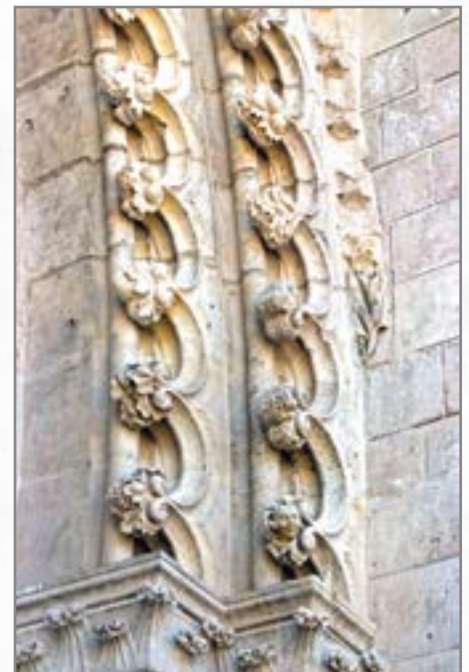
Comme les anciens bâtisseurs de cathédrale, les sculpteurs ont signé leur œuvre, à l'image d'une tête personnalisée ici en bas à droite.
