La rose de la cathédrale de Soissons reconstituée (suite)

Le Plan de relance au chevet de la cathédrale

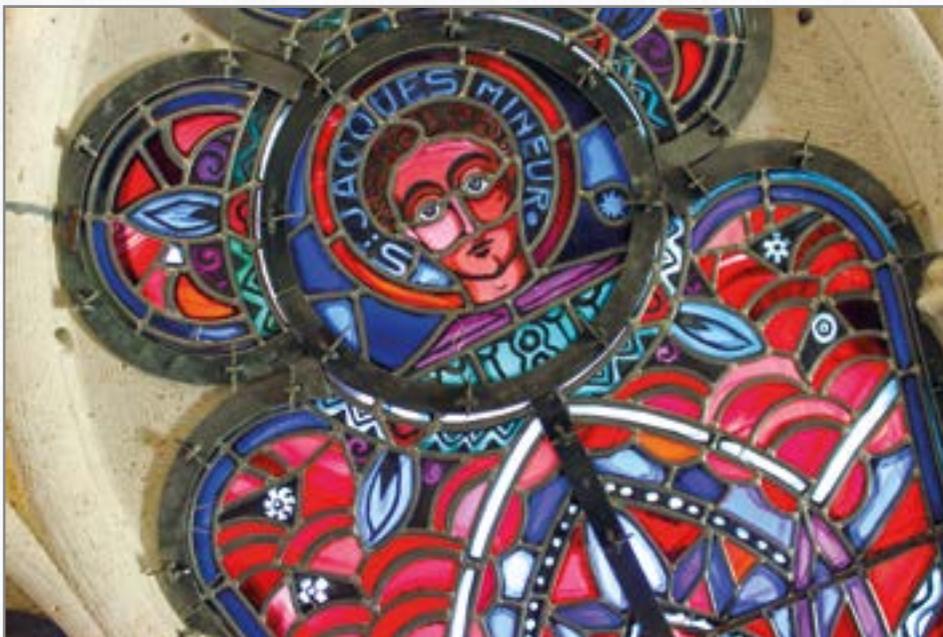
Le travail minutieux sur les vitraux Art Déco des maîtres-verriers et des ferronniers d'art.
